EFEITO DA RUGOSIDADE NO DESGASTE DE FERRAMENTAS DE CONFORMAÇÃO A FRIO

Thales Sardinha Garcia Souza^{1,2}, Márcio Henrique Pereira^{1,2}, Roberto Martins de Souza²

¹Neumayer Tekfor Automotive Brasil Ltda.

²Laboratório de Fenômenos de Superfície – Escola Politécnica da Universidade de São Paulo

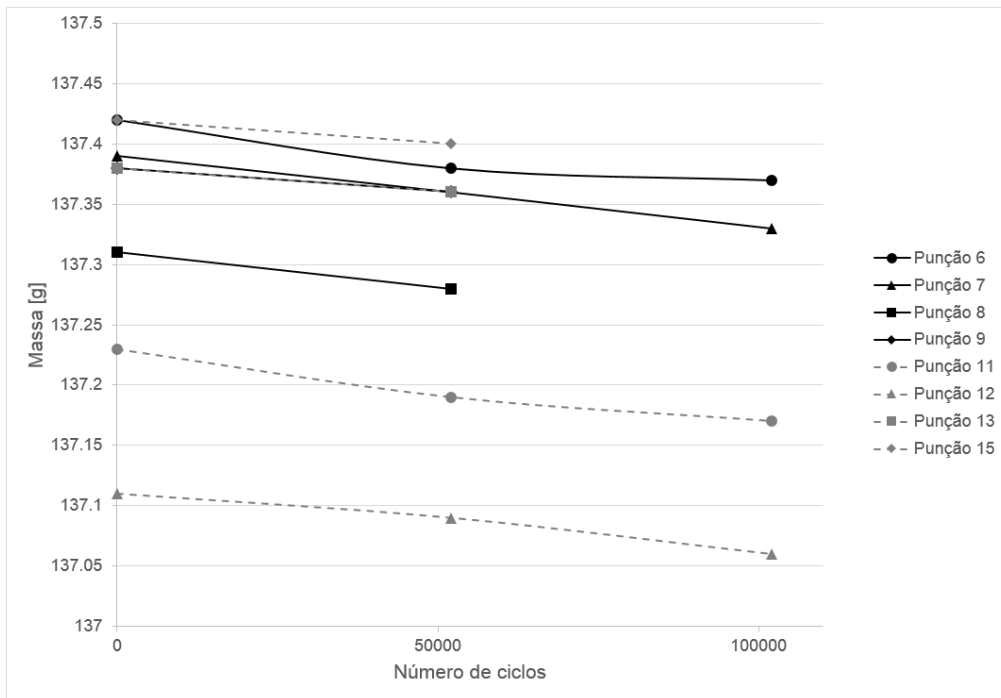
Figura 8 - Variação de massa dos punções

A Figura 8 apresenta a variação das massas dos punções nas condições novos, após 52.000 ciclos e 102.000 ciclos. As linhas contínuas representam os punções com rugosidade Ra entre 0,5 e 0,8 μm , enquanto as linhas tracejadas representam os punções com rugosidade Ra 0,1 a 0,3 μm . Os punções 6 e 7 que passaram apenas por usinagem de acabamento perderam respectivamente 0,05 g e 0,06 g após 102.000 ciclos, enquanto os punções 8 e 9 perderam respectivamente 0,03 g e 0,02 g após 52.000 ciclos. Os punções 11 e 12 que passaram por polimento após usinagem perderam respectivamente 0,05 g e 0,06 g após 102.000 ciclos, e os punções 13 e 15 perderam respectivamente 0,02 g e 0,02 g após 52.000 ciclos. Até o momento não foi observada diferença significativa entre as ferramentas usinadas e as polidas no que tange à perda de massa.

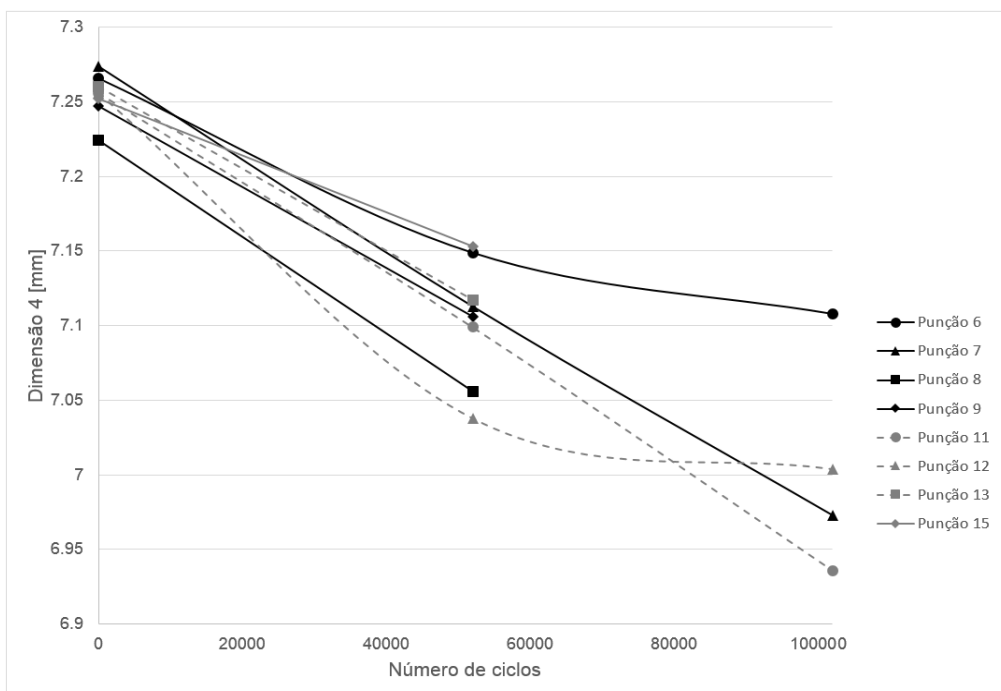
Figura 9 - Variação dimensional do diâmetro crítico

Entre todas as dimensões de projeto da ferramenta apresentadas na Figura 5, a característica 4, referente ao diâmetro de 7,25 mm, é a mais crítica devido à sua importância para as operações subsequentes. Um diâmetro muito menor do que o especificado na segunda operação pode levar à flambagem do punção de terceira operação e, portanto, é uma característica que exige monitoramento ao decorrer da produção em série. A Figura 9 mostra a variação dimensional do diâmetro de 7,25 mm gerado pelo desgaste após 52.000 e 100.000 ciclos.

Observa-se que todos os punções reduziram-se nessa dimensão. O motivo pelo qual a perda de geometria não ocorre da mesma forma deve-se à diferença entre as possíveis seções a serem medidas nas ferramentas desgastadas, uma vez que o desgaste não ocorre de maneira perfeitamente simétrica. Uma possível explicação para esse desgaste heterogêneo é a forma de lubrificação do sistema que é feita por gravidade. Medições em outras seções dos mesmos punções levaram à valores absolutos diferentes dos apresentados na Figura 9, porém os valores registrados foram sempre menores do que o valor inicial, sendo que não observou-se um padrão que permitisse diferenciar as ferramentas usinadas (punções 6, 7, 8 e 9) das polidas (punções 11, 12, 13 e 15).

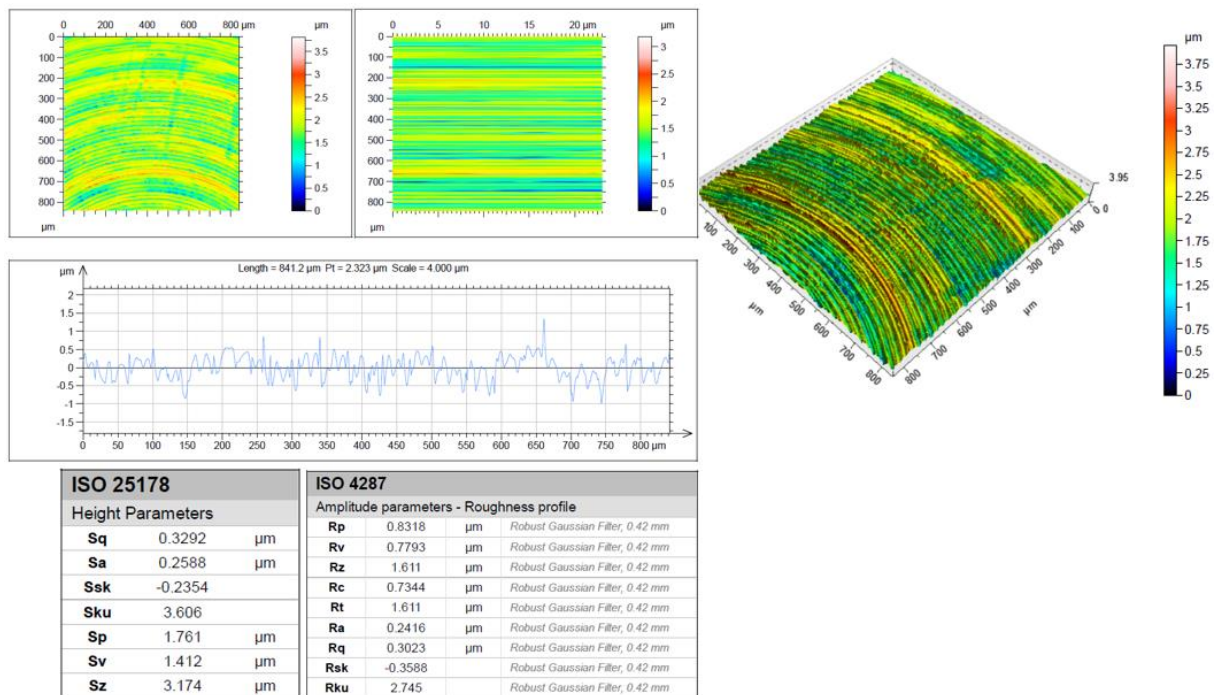
Figura 11 - Topografia e rugosidade do topo do punção 7 após 50.000 ciclos

A Figura 11 apresenta o topo do punção 7 após 52.000 ciclos de conformação. Ainda é possível observar franjas de usinagem, o que caracteriza a continuidade da superfície com textura periódica. Dessa forma, os valores de Ra e Sa continuam muito próximos entre si, e também em comparação com a ferramenta nova. Por outro lado, medições similares realizadas na lateral da ferramenta mostraram que a superfície foi completamente alterada pelo desgaste, gerando uma topografia com textura aleatória de difícil caracterização. Neste caso, os valores de Ra e Sa diferem significativamente e não serão apresentados aqui.

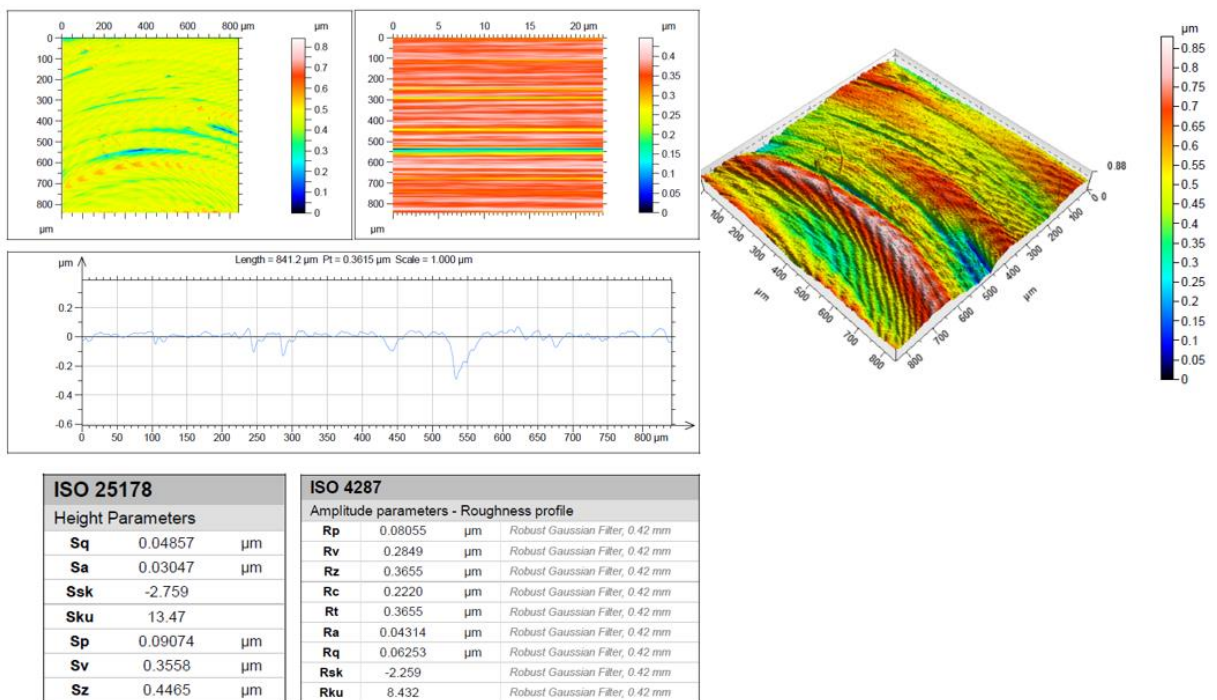
Figura 13 - Topografia e rugosidade do topo do punção 12 após 50.000 ciclos

A Figura 13 apresenta a topografia do topo do punção 12 após 52.000 ciclos de conformação.

Ainda que seja possível identificar leves marcas de usinagem na superfície, observa-se que, devido ao processo de desgaste, os picos foram quase totalmente eliminados, resultando em uma altura máxima de 0,1 μm . Essa análise indica que os picos do punção 12 foram “lixados” ou “amassados” durante o processo de conformação a frio, o que será comprovado por meio da análise superficial em microscópio eletrônico de varredura (MEV) apresentada a seguir. Esse mesmo evento também foi observado nos punções 2 e 7, os quais apresentam picos mais altos do que o punção 12.

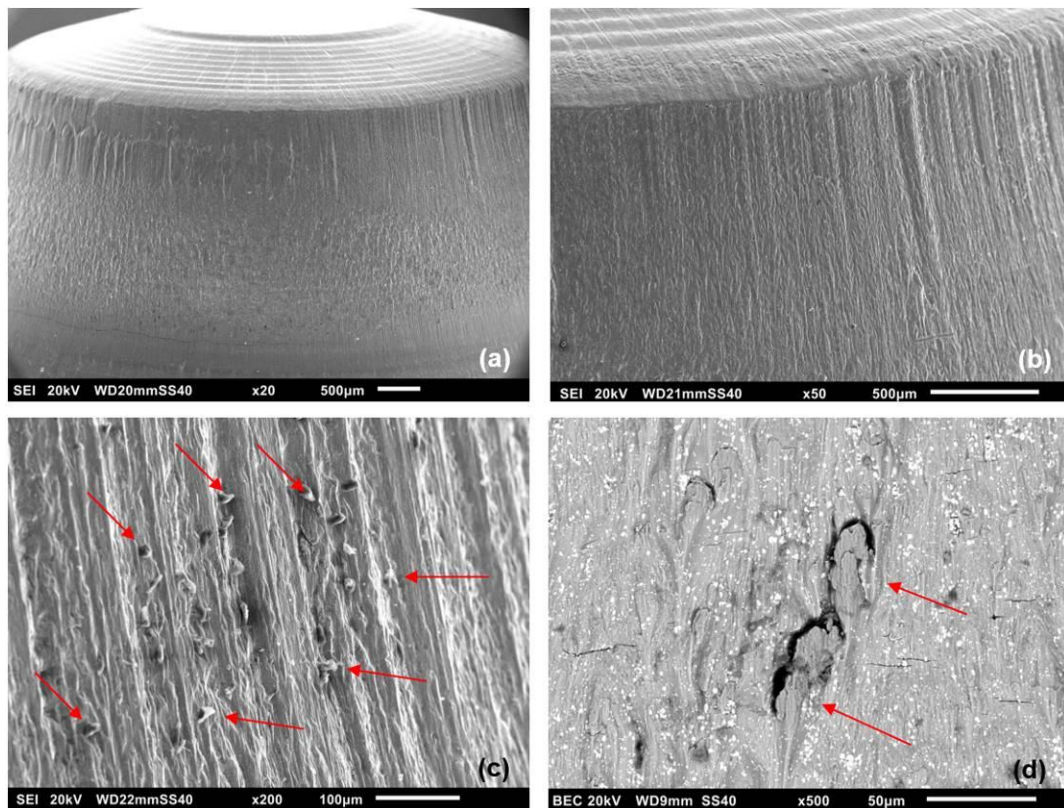
Figura 15 - Punção 2 após 52.000 ciclos; (a) imagem de elétron secundário com aumento de 20 vezes, (b) 50 vezes, (c) 200 vezes, (d) 500 vezes

A Figura 15 apresenta a topografia do punção 2 após 52.000 ciclos de conformação. Percebe-se nas imagens 15(a) e 15(b) que o topo da ferramenta ainda contém as franjas de usinagem, porém, nota-se que os picos foram arredondados e eles aparentam estar mais baixos do que na ferramenta nova. Tanto o topo quanto a lateral da ferramenta apresentam riscos e sulcos perpendiculares às franjas de usinagem e no sentido de escoamento do contra-corpo, caracterizando o desgaste abrasivo. Na imagem 15(b), nota-se que o desgaste ocorreu com

intensidade diferente no topo e na lateral da ferramenta, sendo que o topo ainda manteve alguma característica da topografia inicial, enquanto a lateral foi totalmente descaracterizada pelo desgaste abrasivo.

Na imagem 15(c) percebe-se partículas aderidas à superfície da ferramenta com um tamanho próximo à largura dos riscos, o que pode indicar que partículas similares a estas tenham atuado como debris entre a ferramenta e a peça durante o processo de conformação a frio. Uma outra possível origem para os debris é o deslocamento da matriz da ferramenta conforme ilustrado na imagem 15(d). Ainda nesta imagem, percebem-se micro trincas radiais causadas pelo contato cíclico entre a ferramenta e a peça.

- a) O punção 2 (Figura 15c) aparenta ter os riscos mais profundos na lateral em comparação aos punções 7 (Figura 17c) e 12 (Figura 19d).
- b) Entre as regiões analisadas, foram encontradas partículas aderidas somente na lateral do punção 2 (Figura 15c).
- c) O sentido das micro trincas encontradas nas laterais de todos os punções é perpendicular ao sentido de escoamento do material e coincide com o sentido das franjas de usinagem
- d) O desgaste no topo das ferramentas aparenta ser similar para os punções 7 e 12 e mais severo para o punção 2 (Figuras 17b, 19b e 15b respectivamente).

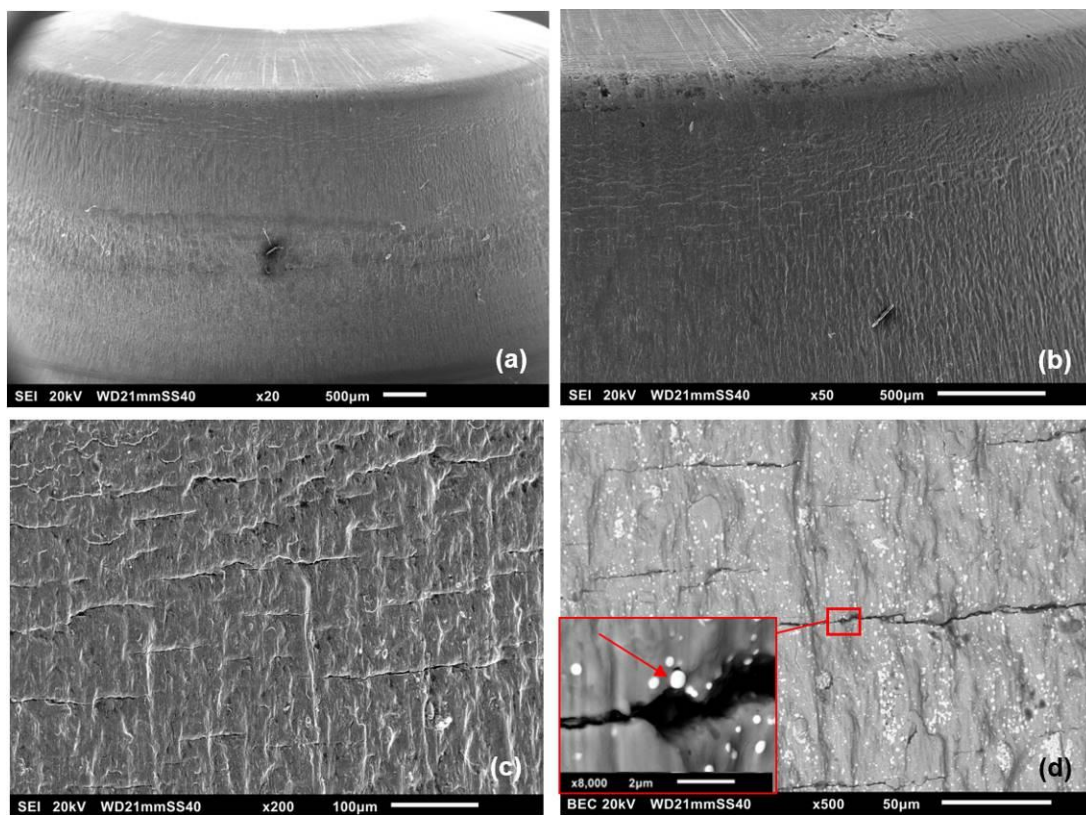
Figura 17 - Punção 7 após 52.000 ciclos; (a) imagem de elétron secundário com aumento de 20 vezes, (b) 50 vezes, (c) 200 vezes, (d) imagem de elétron retroespalhado com aumento de 500 vezes e detalhe à esquerda com aumento de 8.000 vezes

A Figura 17 apresenta a topografia do punção 7 após 52.000 ciclos de conformação. Observa-se nas imagens 17(a) e 17(b) que o topo da ferramenta ainda apresenta características da topografia inicial usinada, porém com riscos perpendiculares às franjas de usinagem. As imagens 17(c) e 17(d) mostram que as marcas de usinagem na lateral da ferramenta deram lugar a riscos e sulcos no sentido de escoamento da peça. Além disso, observa-se uma alta concentração de micro trincas nessa região causadas pelo contato cíclico entre a ferramenta e a peça. Ainda na imagem 17(d) destaca-se um carboneto que aparenta estar na eminência de se desprender do substrato. Uma vez liberado, o carboneto pode atuar como partícula abrasiva para o tribossistema.

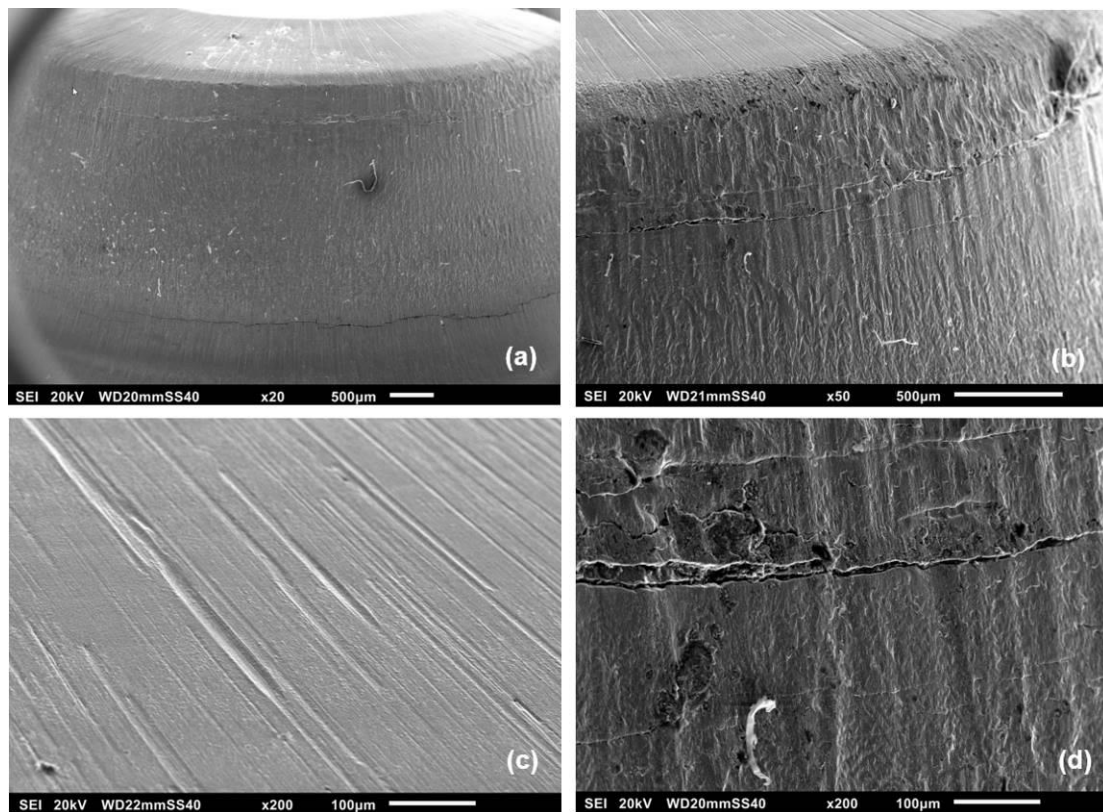
Figura 19 - Punção 12 após 52.000 ciclos; (a) imagem de elétron secundário com aumento de 20 vezes, (b) 50 vezes, (c) 200 vezes, (d) 200 vezes

A Figura 19 apresenta a topografia do punção 12 após 52.000 ciclos de conformação. As imagens 19(a) e 19(b) mostram riscos no topo da ferramenta e severa deformação plástica na lateral. A imagem 19(c) apresenta uma parte do topo da ferramenta que destaca a presença de riscos na superfície. A forma dos canais indica, aparentemente, que os riscos foram causados por corpos de forma arredondada.

Todas as ferramentas apresentaram micro trincas na superfície lateral após 52.000 ciclos de conformação. A presença de trincas perpendiculares ao sentido de deslizamento do material, pode ser explicada tanto por tensões trativas geradas por atrito durante o sulcamento, como também por fadiga de superfície [8, 12]. A natureza das trincas pode ser investigada analisando a seção transversal dos punções. Eventualmente, os punções com rugosidade inicial entre 1,5 e 2,5 Ra, os quais falharam prematuramente, podem apresentar uma região próxima à superfície com maior nível de deformação plástica quando comparados com os demais punções, o que levaria a concluir que rugosidades maiores geraram uma força de atrito maior e, conseqüentemente, tensões trativas maiores que aceleraram a velocidade de nucleação e propagação das trincas.

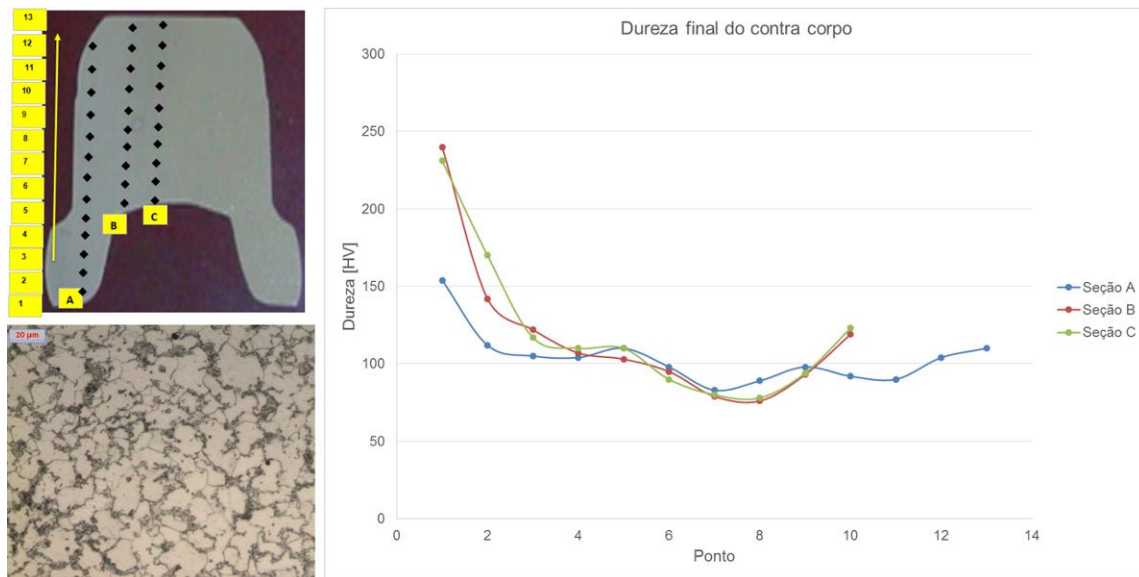
Figura 20 - Dureza e microestrutura da peça após a 2ª operação

O mapeamento de dureza do contra-corpo, apresentado na Figura 20, revelou que o encruamento provocado pelo segundo estágio da conformação gera um aumento de dureza de até 140 HV, sendo que a dureza próxima à superfície é de 240 HV enquanto o núcleo apresenta cerca de 100 HV. Ou seja, 240 HV é a maior dureza do contra-corpo e que será utilizada na comparação com a dureza do punção (corpo). A análise metalográfica da contra-corpo revelou a presença de cementita 90% esferoidizada dispersas na matriz ferrítica e

tamanho de grão de 6 a 8 comparando com os quadros padrões contidos na norma ASTM E112 [13].

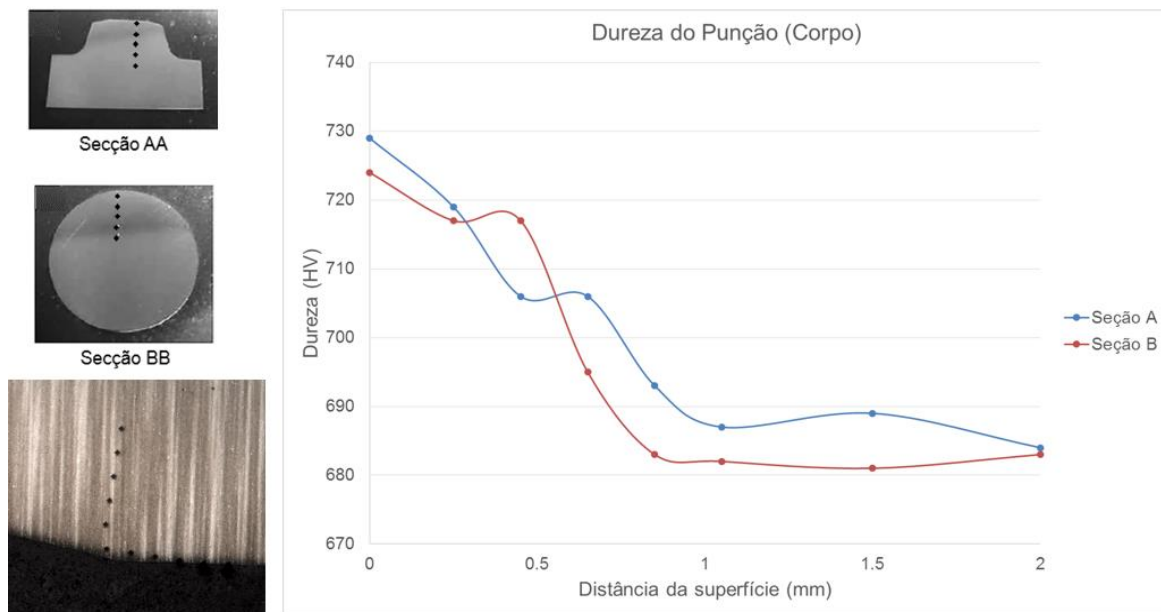
Figura 21 - Dureza e microestrutura do punção

A Figura 21 apresenta a variação de dureza do punção em função da distância da superfície. Graças ao processo de tratamento térmico efetuado nas ferramentas, a dureza oscilou entre 680 HV e 730 HV, uma faixa típica de ferramentas de aço M2 temperadas e revenidas. A microestrutura do punção é constituída de martensita revenida, com alinhamento de carbonetos na matriz.

Comparando as Figuras 20 e 21, observa-se que a diferença de dureza na superfície é de aproximadamente 483 HV, ou seja, a dureza do punção é quase três vezes maior do que a dureza da peça e ainda assim ocorre desgaste abrasivo no punção. Logo, é possível que existam debris no meio interfacial entre a ferramenta e a peça que, quando submetidos à altas

cargas normais típicas da conformação, geram o desgaste abrasivo da ferramenta por meio de micro corte e micro sulcamento. Tais debris podem estar presentes no óleo refrigerante ou então podem ser partículas duras que se soltam da ferramenta após sucessíveis contatos.
