## **DRENAGEM URBANA**

### **OCUPAÇÃO DE ÁREAS INUNDÁVEIS E MEDIDAS ADOTADAS PARA MINIMIZAR ALAGAMENTOS: ESTUDO DE CASO DO SETOR GENTIL MEIRÉLES, GOIÂNIA-GO**

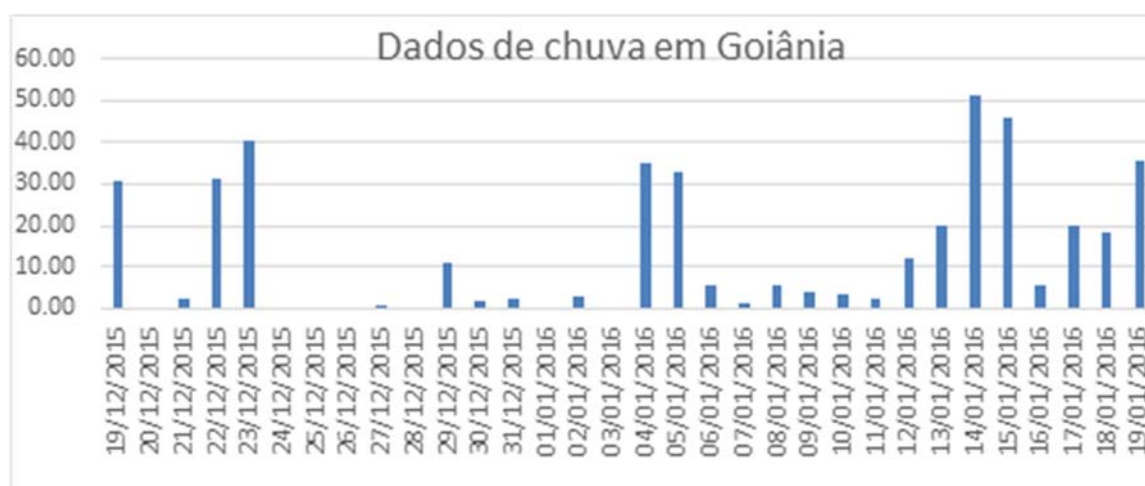
Após uma chuva de 35,7 mm no dia 19 de janeiro de 2016, conforme dados da estação (OMM: 83423 – Goiânia-GO) do Instituto Nacional de Meteorologia (INMET), a área em estudo sofreu um alagamento. Há de se ponderar também que a chuva acumulada nos 30 dias que antecederam ao evento de cheia, incluindo a chuva do dia 19 de janeiro de 2016, foi de 424,1 mm, (INMET, 2016), conforme mostra a Figura 2.

Figura 2 - Dados de chuva da estação Goiânia - GO (OMM: 83423)  
 Fonte: INMET (2016)

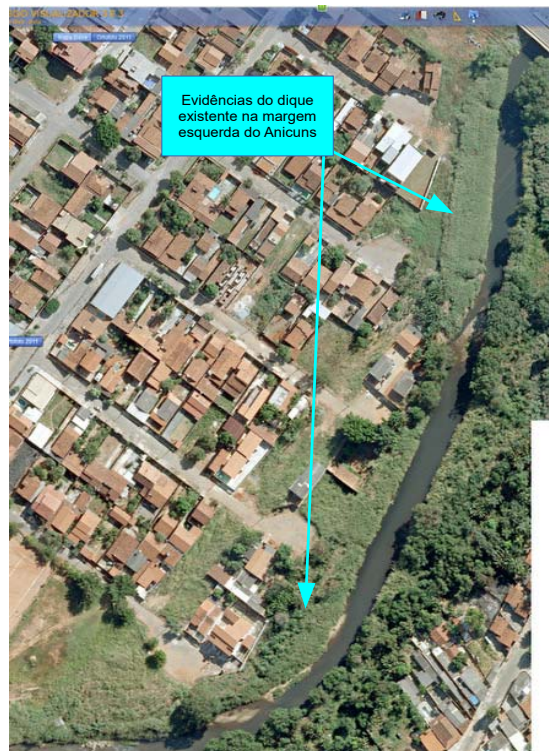
Mediante informações prestadas por um morador da região no dia 07/04/2016, o nível da água durante o alagamento de 19 de janeiro de 2016 chegou a aproximadamente dois metros em sua casa. Todavia, por meio da análise de fotos aéreas de 2011, do Sistema de Informações Geográficas de Goiânia – SIGGO –, é possível verificar que o ribeirão Anicuns àquela época, já contava com um dique em sua margem esquerda, o qual tem como objetivo reduzir as frequências de alagamentos, Figura 3.

Figura 3 - Evidências do dique existente na margem do ribeirão Anicuns  
Fonte: SIGGO (2011)

Após o alagamento de 19 de janeiro de 2016, a área em estudo foi objeto de nova intervenção, a qual se deu por meio da elevação do dique. Todavia, em verificação *in loco* constatou-se que as cinco Alamedas (Monet, Mondrian, Modigliani, Miró e Matisse) que se aproximam perpendicularmente à margem esquerda do Anicuns, contam com sistemas de drenagem de águas pluviais, compostos por galerias enterradas a uma profundidade

aproximada de um metro, e no final (parte mais baixa) de cada rua existem bocas coletoras (bocas de lobo) destinadas a captar a água drenada nas sarjetas. As tubulações de drenagem que transpõem sob o dique desembocam no leito do Anicuns a aproximadamente um metro acima de seu nível normal. Das cinco tubulações, quatro contam com válvulas de bloqueio, destinadas a evitar a passagem de água do corpo hídrico para o sistema de drenagem das vias, durante períodos de cheias.
