EFEITO DA RUGOSIDADE NO DESGASTE DE FERRAMENTAS DE CONFORMAÇÃO A FRIO

Thales Sardinha Garcia Souza^{1,2}, Márcio Henrique Pereira^{1,2}, Roberto Martins de Souza²

¹Neumayer Tekfor Automotive Brasil Ltda.

²Laboratório de Fenômenos de Superfície – Escola Politécnica da Universidade de São Paulo

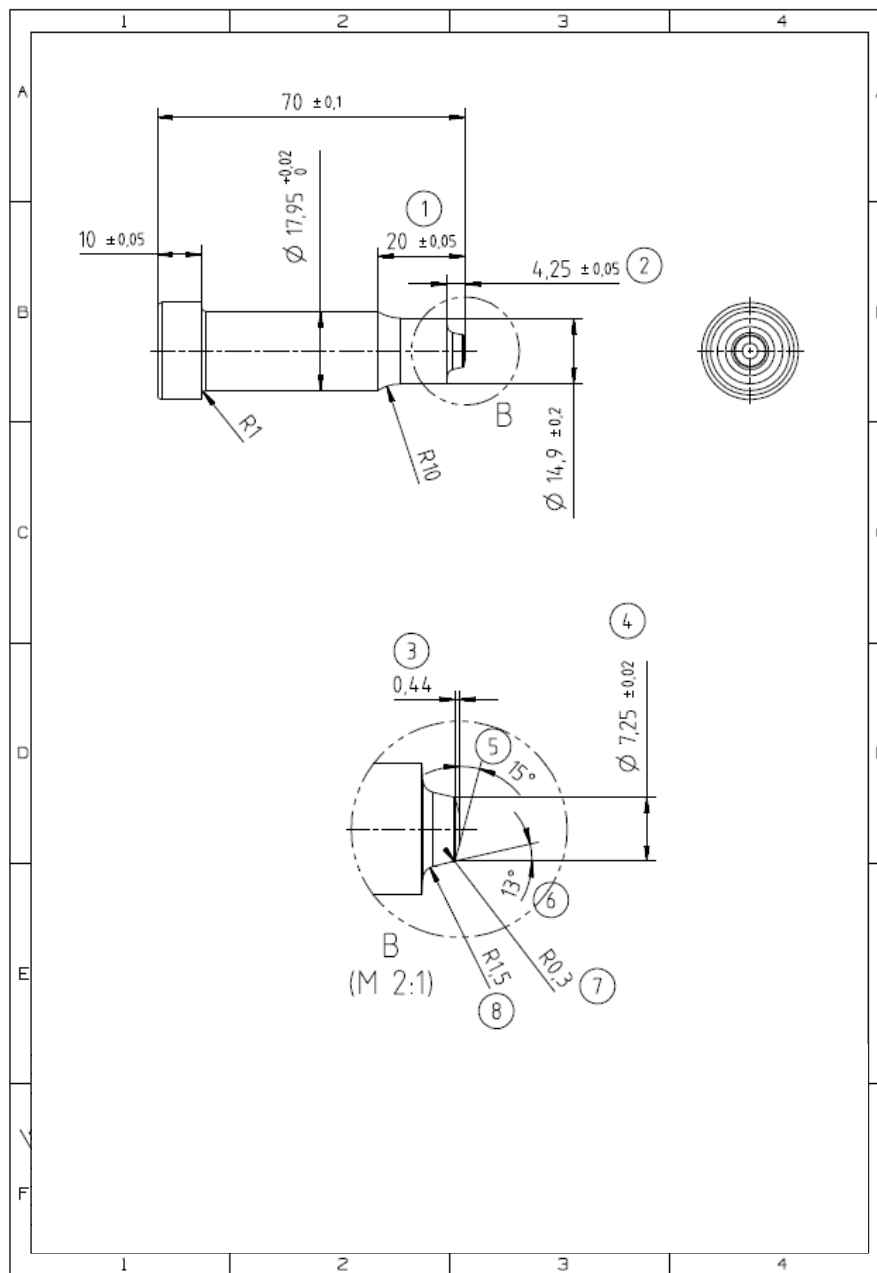
Figura 5 - Geometria do punção de segunda operação. As características de 1 a 8 sofrem desgaste ao longo da produção seriada e foram monitoradas ao decorrer do trabalho

Entre todas as dimensões de projeto da ferramenta apresentadas na Figura 5, a característica 4, referente ao diâmetro de 7,25 mm, é a mais crítica devido à sua importância para as operações subsequentes. Um diâmetro muito menor do que o especificado na segunda operação pode levar à flambagem do punção de terceira operação e, portanto, é uma característica que exige monitoramento ao decorrer da produção em série. A Figura 9 mostra a variação dimensional do diâmetro de 7,25 mm gerado pelo desgaste após 52.000 e 100.000 ciclos.

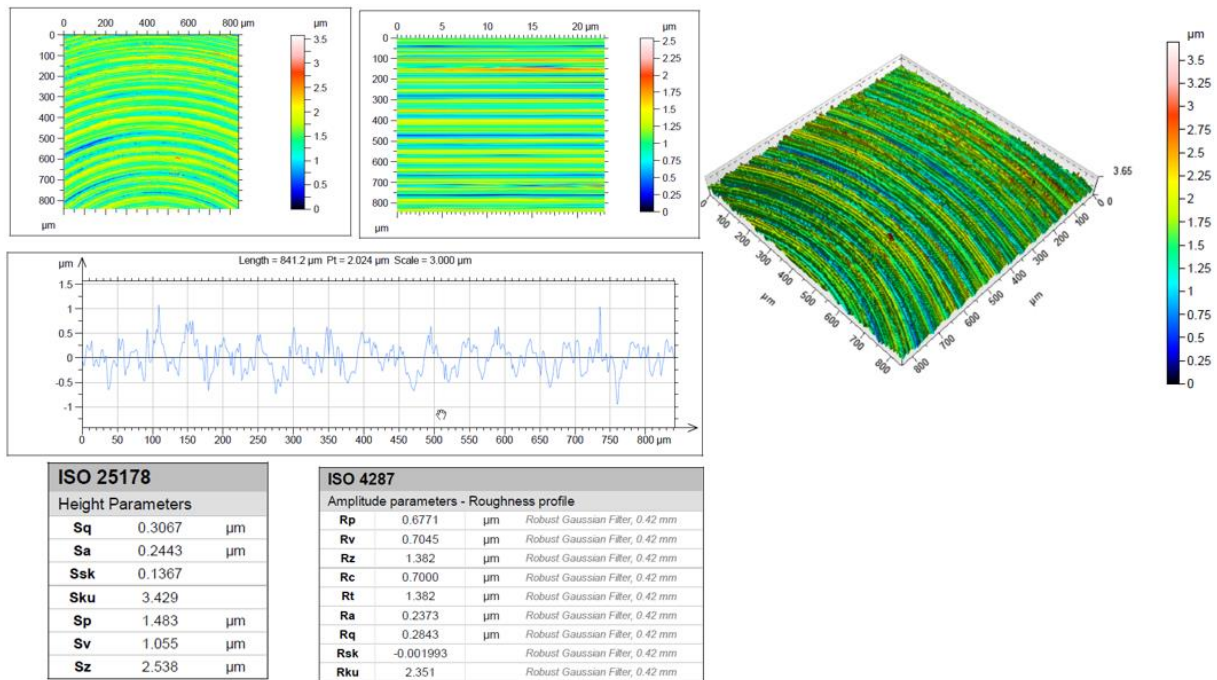
A Figura 10 apresenta o topo do punção 7 antes de entrar em máquina pela primeira vez. Observam-se franjas de usinagem bem caracterizadas em função do processo de torneamento em ambas as regiões da ferramenta. As alturas dos picos variam de 0,5 μm a 1,0 μm e as profundidades dos vales variam entre 0,5 μm e 1 μm . Uma vez que a superfície nova apresenta um padrão de picos e vales bem definidos, os valores de Ra e Sa são muito próximos.

Figura 10 - Topografia e rugosidade do topo do punção 7 novo

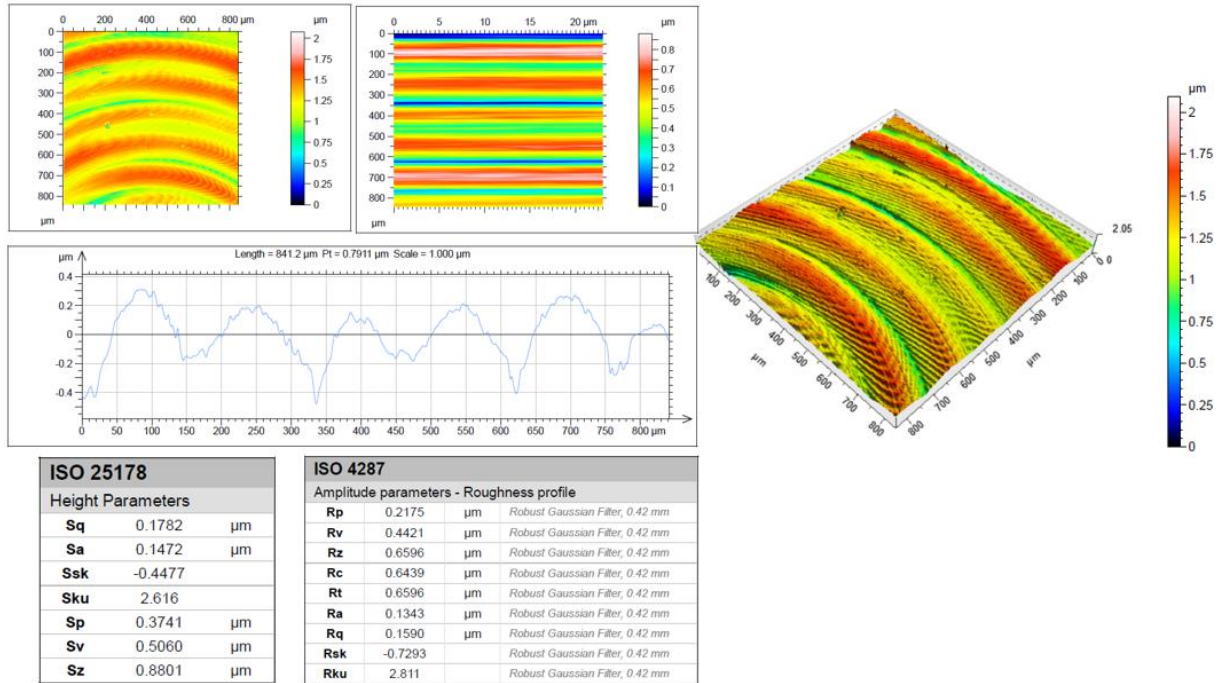
A Figura 12 mostra a região do topo do punção 12 antes de entrar em máquina pela primeira vez. Assim como no caso do punção 7, apresentado na Figura 10, observam-se franjas de usinagem bem caracterizadas em função do processo de torneamento, porém, graças ao processo de polimento subsequente à usinagem, as alturas máximas dos picos foram reduzidas à no máximo $0,3 \mu\text{m}$, e as profundidades máximas dos vales à $0,45 \mu\text{m}$.

Figura 12 - Topografia e rugosidade do topo do punção 12 novo

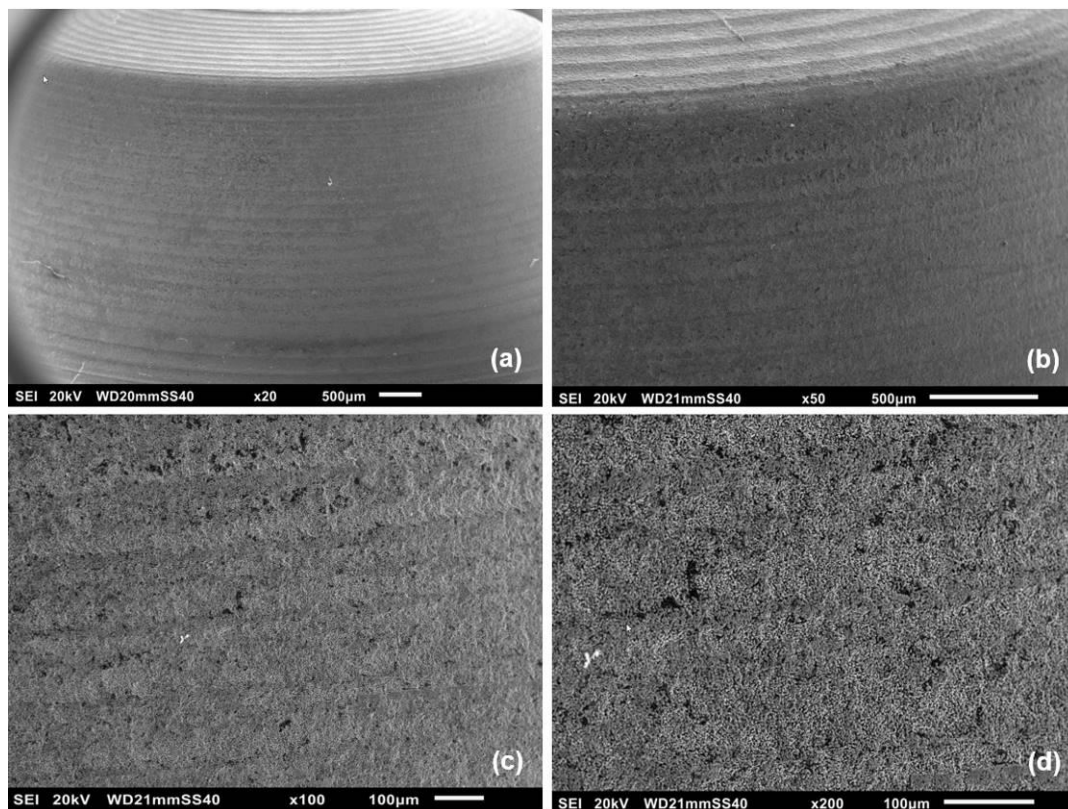
As Figuras de 14 a 19 apresentam uma análise comparativa do comportamento das superfícies das ferramentas novas e usadas, realizada em MEV, a fim de identificar os tipos de danos superficiais e os mecanismos de desgaste atuantes. A Figura 14 apresenta a topografia do punção 2 novo, com aumentos progressivos de 20 a 200 vezes. Percebe-se nas imagens 14(a) e 14(b) a presença de franjas de usinagem bem definidas, provenientes do processo de torneamento, resultando em uma superfície com textura periódica tanto no topo quanto na lateral da ferramenta. As imagens 14(c) e 14(d) com aumentos de 100 e 200 vezes apresentaram superfícies irregulares com descontinuidades, como se houvessem falhas e poros na superfície, o que foi gerado pelo acabamento superficial ruim da ferramenta. Análises de EDS descartaram a possibilidade de presença de óxido na superfície.

Figura 14 - Punção 2 novo; (a) imagem de elétron secundário com aumento de 20 vezes; (b) 50 vezes; (c) 100 vezes; (d) 200 vezes

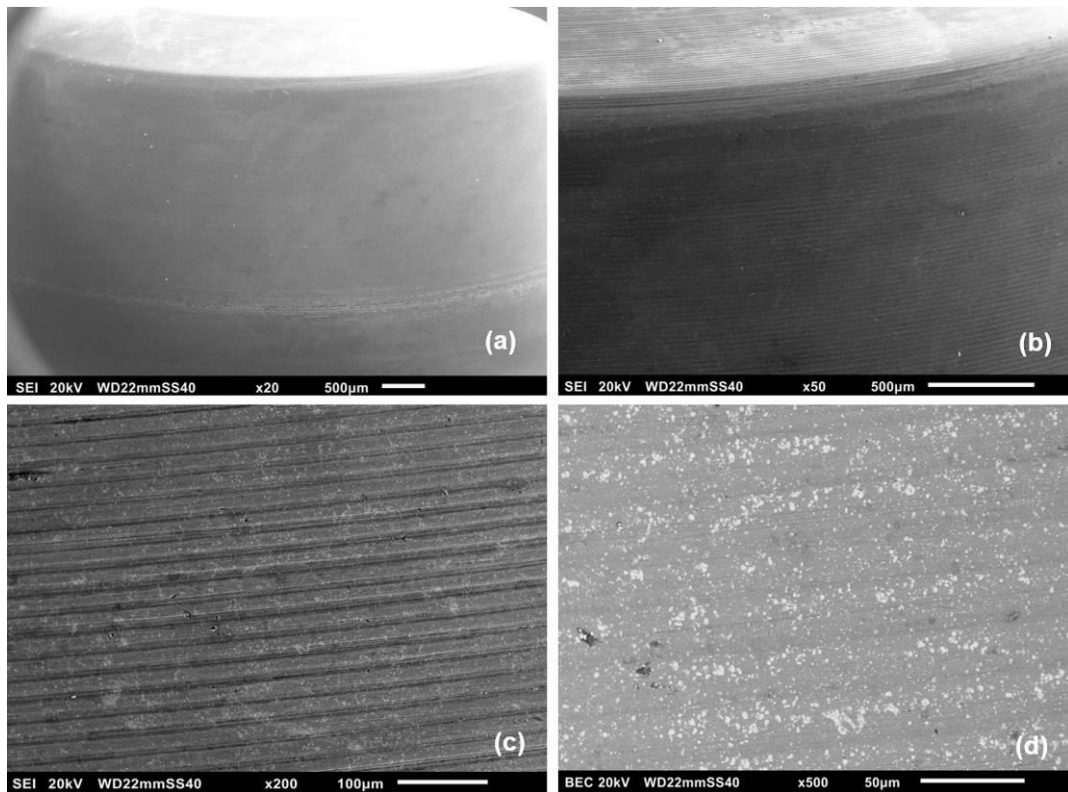
A Figura 16 apresenta a topografia do punção 7 novo, com aumentos progressivos entre 20 e 500 vezes. Observa-se a textura periódica, proveniente do processo de usinagem, em todas as imagens. A imagem de elétron retroespalhados 16(d) evidencia a presença de carbonetos dispersos na matriz com tamanhos entre 1 µm e 10 µm.

Figura 16 - Punção 7 novo; (a) imagem de elétron secundário com aumento de 20 vezes, (b) 50 vezes, (c) 200 vezes, (d) imagem de elétron retroespalhado com aumento de 500 vezes

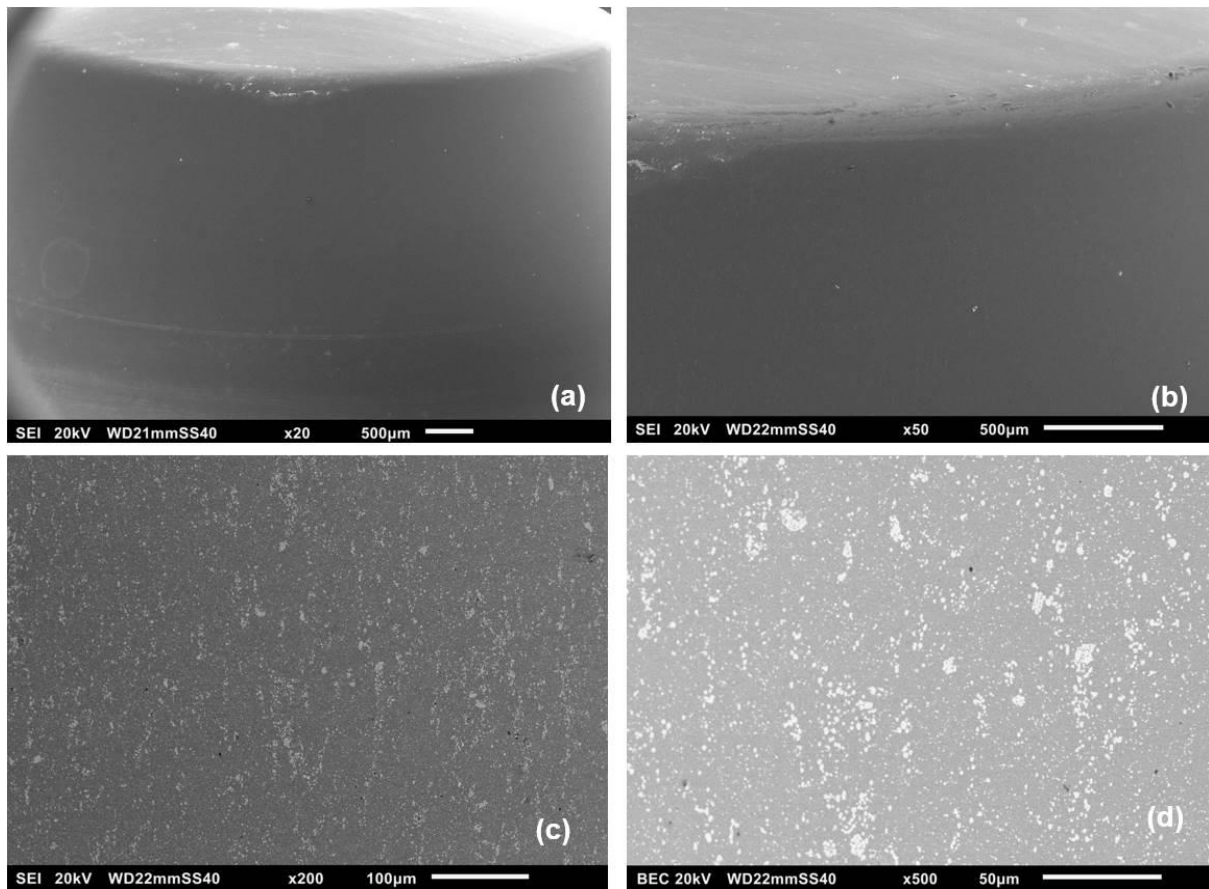
A Figura 18 apresenta a topografia do punção 12 novo. Devido ao processo de polimento, a ferramenta apresenta a superfície lisa ao longo de toda sua extensão, não sendo possível identificar as marcas do torneamento. A exceção é uma única marca de usinagem, mostrada na imagem 18(a), que não foi removida durante o processo de polimento.

Figura 18 - Punção 12 novo; (a) imagem de elétron secundário com aumento de 20 vezes, (b) 50 vezes, (c) 200 vezes, (d) imagem de elétron retroespalhado com aumento de 500 vezes
